**“RECUPERACIÓN DE VIVIENDAS EN CONDICIONES DE  
EMERGENCIA.**

**ESTUDIO DE CASO: VIVIENDAS RENFE (SEVILLA)”**

## **TESIS DOCTORAL**

**SEVILLA. ABRIL DE 2015.**

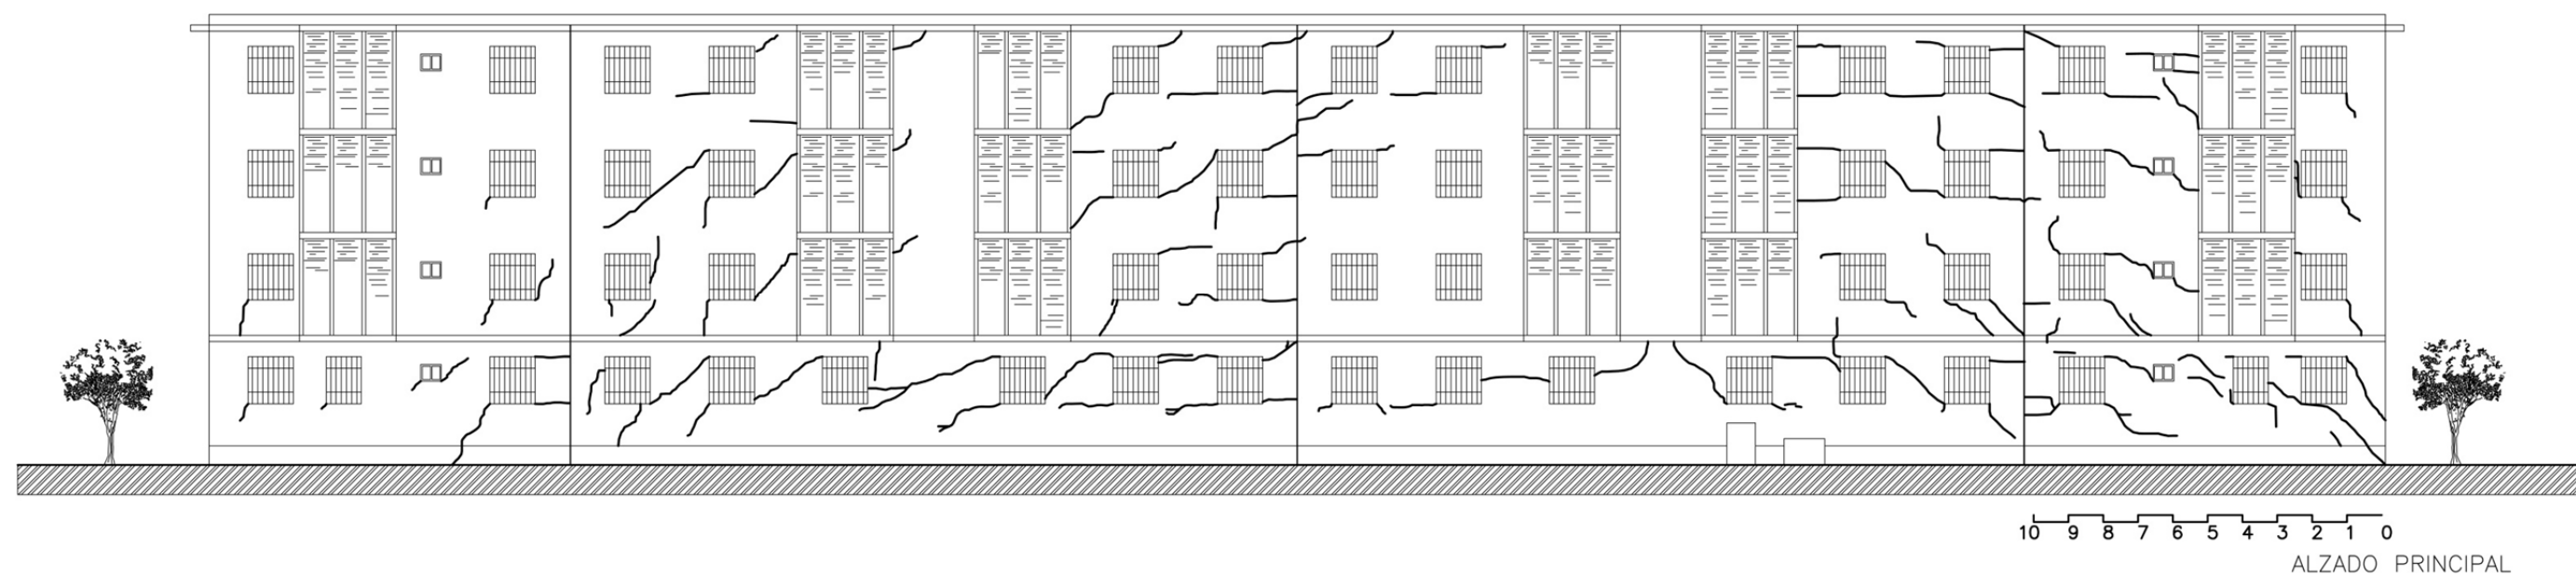
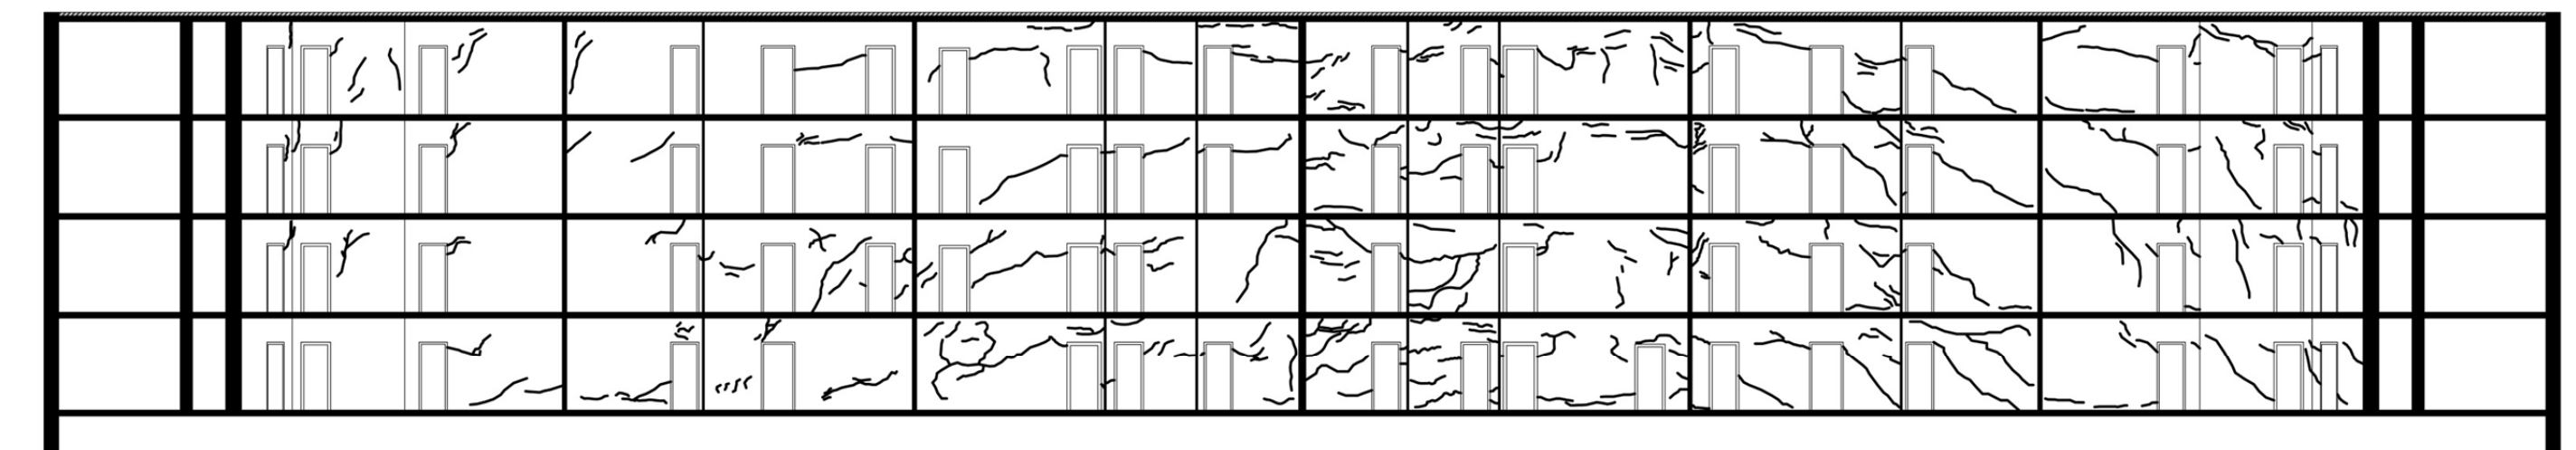
**Figura 9.2.** Grietas y fisuras en alzado principal y muro central. Fuente: Vicerrectorado de Infraestructuras. Universidad de Sevilla.

En el caso de estudio, como se ha indicado en el apartado anterior, fue necesario reparar tanto las fábricas estructurales como las divisiones interiores del edificio. La seguridad estructural de los muros de carga estaba en cuestión puesto que el asiento había producido daños de categoría 3 o 4 (moderados o graves) en la escala de Burland (Burland, et al. 1977) y que requerían la reparación en las fábricas (Tabla 9.1).

En el caso objeto de la investigación, el asentamiento diferencial produjo una serie de arcos de descarga tal y como se muestra en la Figura 9.1. La magnitud de estas lesiones decrece desde el punto de mayor asentamiento tanto en la longitud como en la altura del edificio (Figura 9.2).

Para la reparación de la estructura de fábrica del edificio se planteó una metodología concreta para resolver la aparición de grietas y fisuras. Identificadas las lesiones y su magnitud se plantearon cuatro distintos tratamientos a aplicar en cada una de ellas. Tras la identificación se pudieron corresponder con la Escala de Burland (Tabla 9.1) (Burland, et al. 1977) y se indicó qué solución aplicar a cada grieta o fisura presente en la fábrica. (Figura 9.2)

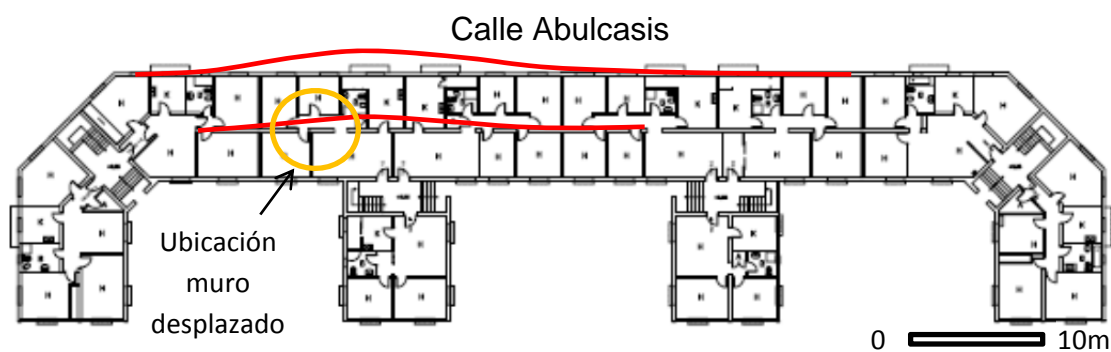
**Figura 9.7.** Esquema de la deformada de los muros de carga

Las lesiones en fábricas de ladrillos antiguas, pueden generar multitud de circunstancias particulares que deben ser estudiadas individualmente para aplicar una solución correcta. Así, en el caso objeto de la investigación, hubo que aplicar distintas modificaciones a la metodología definida para adaptarse a los daños de ciertas zonas en las que no era posible aplicarlas o en las que los daños eran tan severos que requerían una demolición y nueva ejecución. Como ejemplo en la zona más afectada, el muro central sufrió de un descuelgue y desplazamiento puntual debido a la combinación de movimientos descendente y horizontal, (Figura 9.7).

La reparación de dicho muro que se encontraba en buen estado salvo por su desplazamiento, necesitó de un apeo puntual provisional de su entorno, la eliminación de las hiladas superiores, la realización del aplomado del muro y el recalce de las hiladas con ladrillos nuevos y mortero sin retracción. De las Figuras 9.9 a 9.12, se puede observar el proceso de reparación de este tramo de muro, desde su estado antes del inicio hasta su estado final.

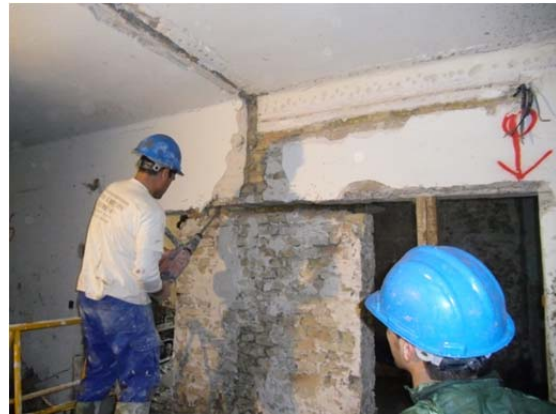
**Figura 9.10.** Eliminación de las hiladas de apoyo y apeo.

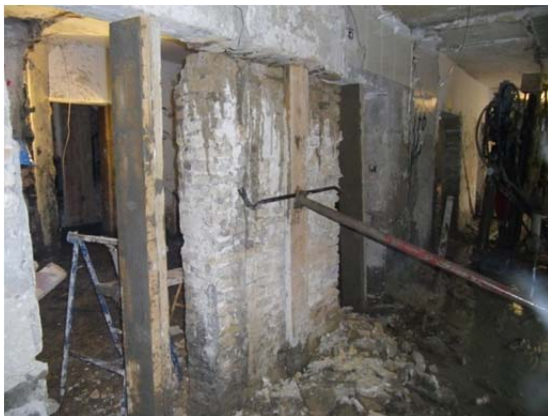
**Figura 9.11.** Aplomado del tramo de muro.

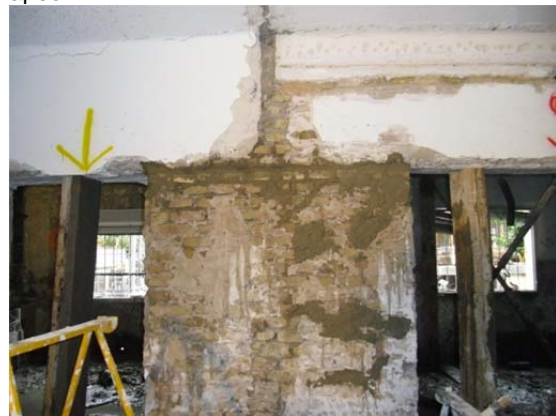
**Figura 9.12.** Reconstrucción de las hiladas con mortero sin retracción.

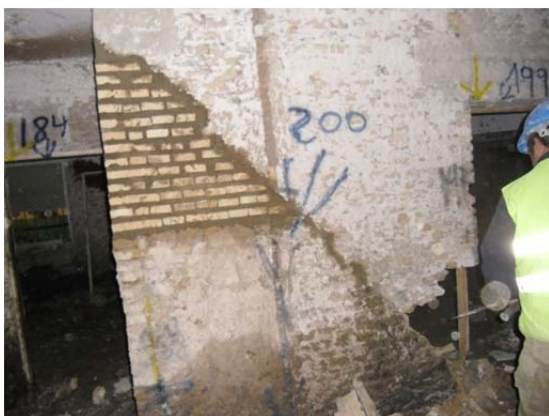
**Figura 9.13.** Reparación de muro central

Algunas zonas, principalmente zonas de mochetas, quedaron tan afectadas que debido a la geometría de la fractura no fue posible realizar el cosido de grietas mediante nuevas hiladas. En dichos apunto se tuvo que optar por la demolición parcial y la reconstrucción de esas zonas, (Figuras 9.13 y 9.14).

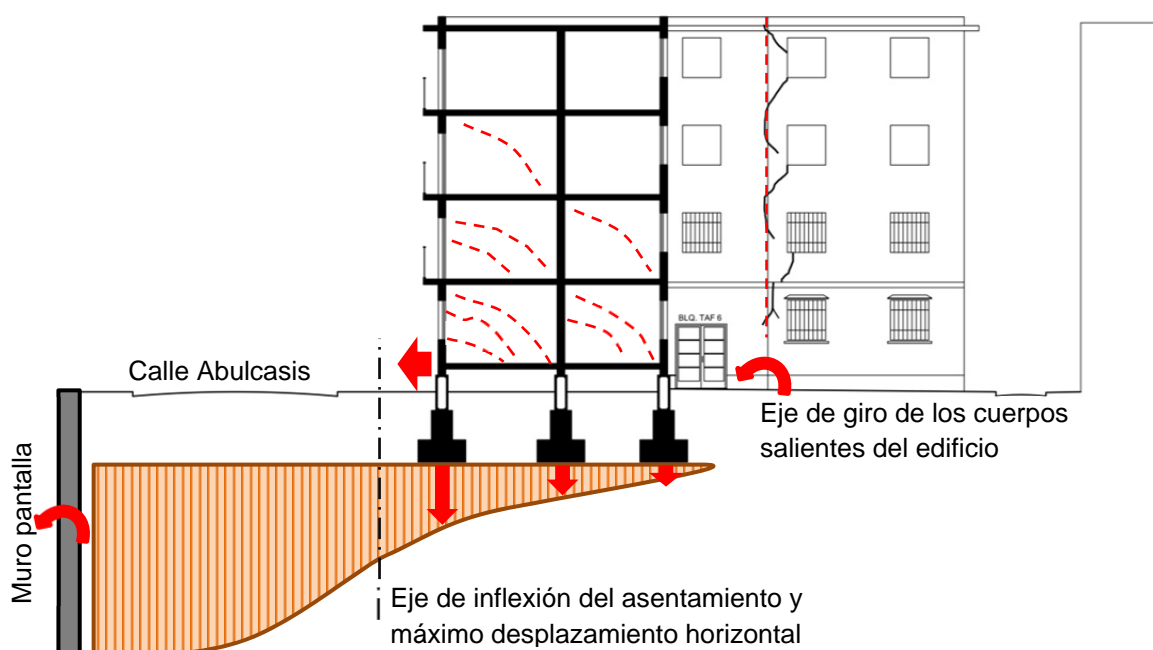
La tabiquería transversal también se vio afectada por el movimiento de la cimentación. La zona más afectada fue la planta baja, en la que se produjo un mayor nivel de daños debido a la diferencia de asiento entre los distintos muros. Los daños de estas tabiquerías variaron desde fisuras de escasa entidad en las zonas más alejadas del punto de máximo asentamiento hasta grietas de gran entidad con pérdida de parte de sus elementos, (Figuras 9.15 y 9.16).

**Figura 9.15.** Esquema de asentamiento por sección.

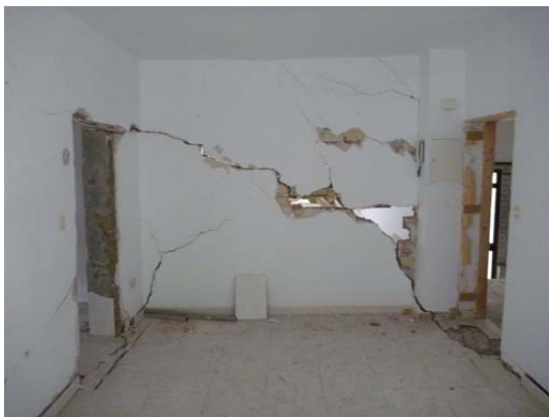
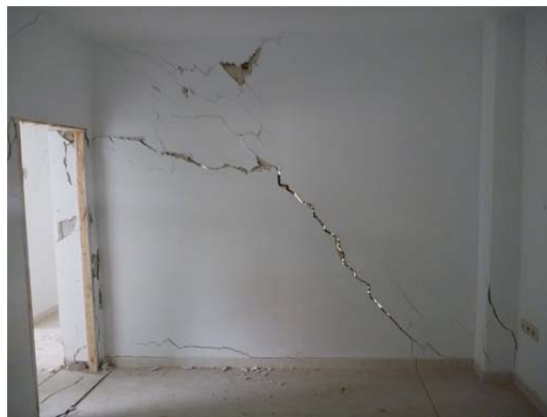
**Figura 9.15.-** Imagen del estado de tabiquerías

**Figura 9.16.-** Imagen del estado de tabiquerías

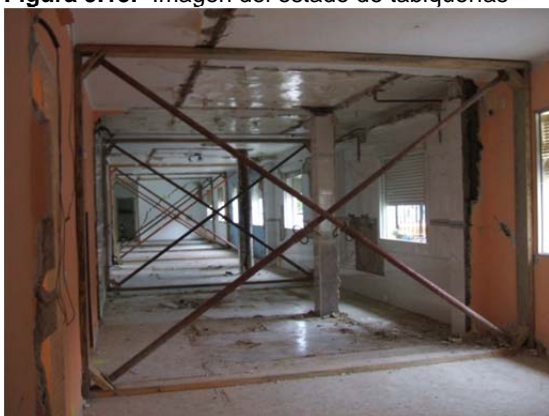
**Figura 9.17.-** Refuerzos transversales provisionales

Para asegurar el proceso de recalce y puesto que el edificio había sufrido un movimiento, se decidió colocar un arriostramiento transversal a las crujías en planta baja. Este se compuso de cruces de San Andrés enmarcadas con sopandas de madera y colocadas a una distancia de 4-5 metros (Figura 9.17). La finalidad de este sistema consistía en evitar que, tras eliminar medianeras y tabiquerías en planta baja, se redujese la resistencia transversal del edificio al quedar sustentado por dos crujías muy largas y sin arriostramiento transversal. A medida que, tras el recalce, se fueron ejecutando las medianeras y las tabiquerías interiores, el arriostramiento se fue desmontando y retirando.

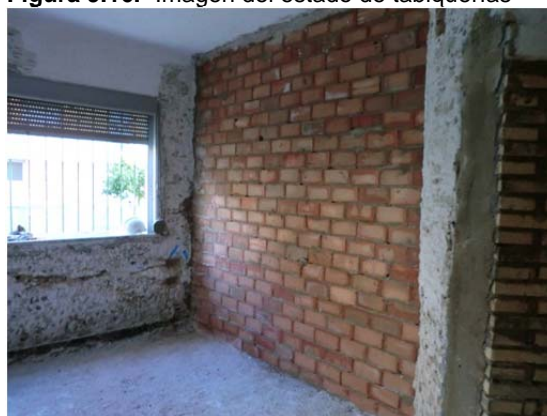
**Figura 9.18.-** Tabiquería de nueva ejecución.

Debido a la necesidad de maquinaria para el recalce desde el interior, se eliminaron todas las tabiquerías transversales interiores de la planta baja. Tras la realización del recalce, se reconstruyeron con materiales nuevos en la misma ubicación que los tabiques demolidos, (Figura 9.18).

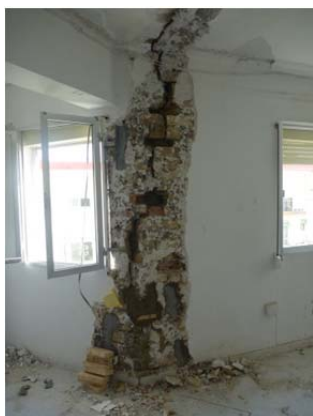
**Figura 9.22.-** Detalle del estado interior

Se replantearon (Figura 9.23) y sanearon las grietas de manera que se pudiese coser la lesión, para finalmente abrir las adarajas y proceder a ejecutar las nuevas hiladas en la fractura. (Figura 9.22).

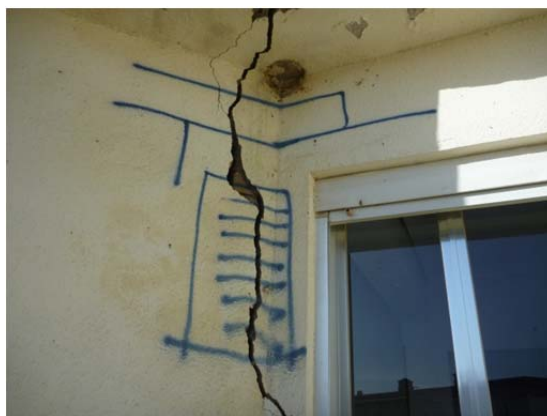
**Figura 9.23.-** Detalle del replanteo exterior

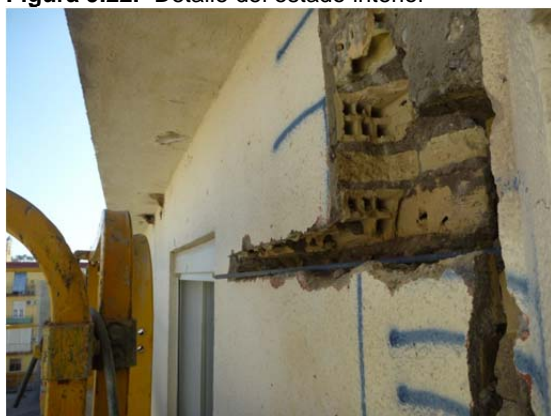
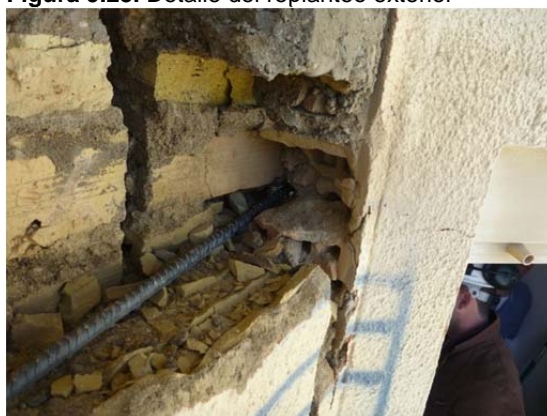
**Figura 9.24.-** Detalle de los trabajos de reconstrucción.

**Figura 9.25.-** Detalle de los trabajos de reconstrucción.

El movimiento provocó una grieta en la totalidad de los cuerpos que aumentaba desde la parte inferior a la superior, mostrando los signos de un claro vuelco en sentido de la zona de asentamiento (Figuras 9.20 y 9.21). La reparación de estas fracturas se realizó tras el recalce de la cimentación, la solución adoptada fue el cosido de las grietas con fábrica similar a la existente, si bien, dado que el movimiento entre volúmenes mostrada una clara tracción del cuerpo principal frente a los demás, la dirección de obra decidió incorporar al cosido una serie de barras de acero corrugado que arriostraran los volúmenes.

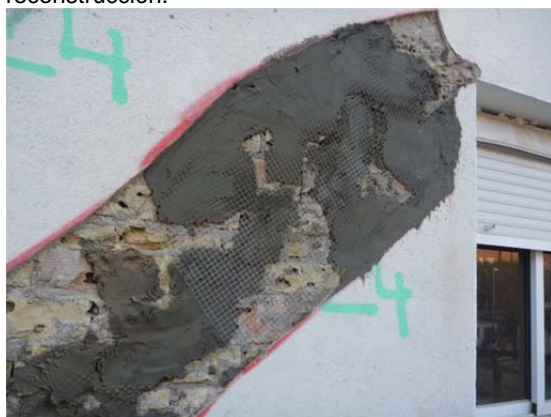
**Figura 9.26.-** Detalle de reparación exterior.

Como se ha mencionado previamente, las fisuras o lesiones de menor entidad en los muros o la tabiquería y que no suponían un riesgo al elemento se repararon mediante la aplicación de vendas para posteriormente reparar el revestimiento. Puesto que en estos casos la fisura de los paramentos no comprometía su integridad, la edificación estaba estabilizada y sólo afectaba a su estética, se optó por devolver la continuidad a los revestimientos. Para ello se introdujo una malla de fibra de vidrio que reforzase la zona en cuestión. (Figuras 9.26.y 9.27).

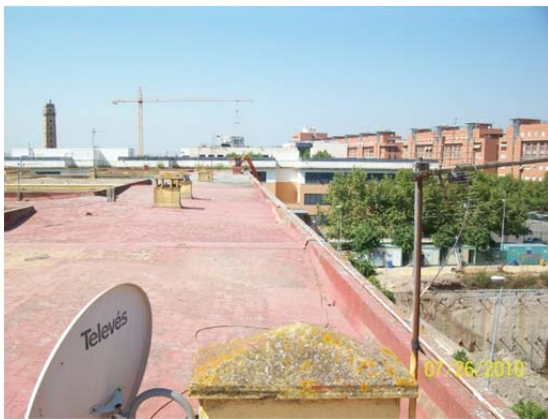
La cubierta del edificio se caracteriza por ser una cubierta plana, sólo accesible para mantenimiento, y ejecutada de acuerdo a los criterios de edificaciones de similares edades. Así esta, se componía de: una capa de aligeramiento y formación de pendientes con carbonilla, una capa de mortero de regularización, solería pérdida de baldosa cerámica 14x28 y terminación con solería de baldosa cerámica 14x28 colocada “a la palma”. En el momento de la intervención la cubierta se encuentra también pintada con pintura al clorocaucho, no siendo igual en cada uno de los cuatro bloques de los que se compone el edificio debido a diferencias de mantenimiento entre ellos (Figura 10.1).

**Figura 10.1.-** Imagen general de la cubierta

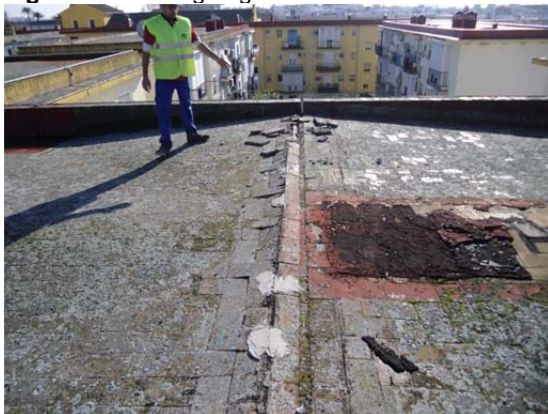
**Figura 10.3.-** Imagen parcial de la cubierta.

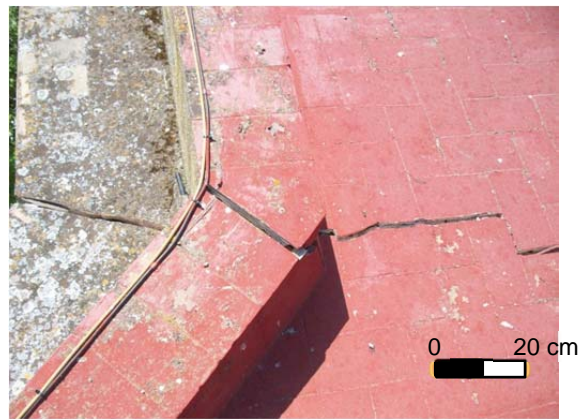
**Figura 10.2.-** Detalle de fisura.

La apertura de fracturas en la cubierta produjo la entrada de agua y su acumulación en la formación de pendiente (Figuras 10.2 y 10.4), mientras que en las zonas de compresión de la cubierta se produjo el levantamiento de las piezas (Figura 10.5).

- Reparación de los faldones de cubierta: levantado de la solería y de la carbonilla de formación de pendiente hasta unos 50cm por sus laterales, inspección de la fractura en el forjado para comprobar su geometría, sellado de la fractura, formación de la pendiente con el material original, ejecución de doble solería, perdida y de terminación, a la palma con mortero bastardo de cal. Por último pintado de toda la superficie de la cubierta con pintura al clorocaucho con armado de fibra de vidrio.
- Reparación de las juntas de dilatación: levantado de la solería de terminación y retirada de los elementos de sellado de plomo, sellado de la junta con lamina asfáltica adherida por calor y ejecución de solería con junta, colocada a la palma con mortero bastardo de cal.

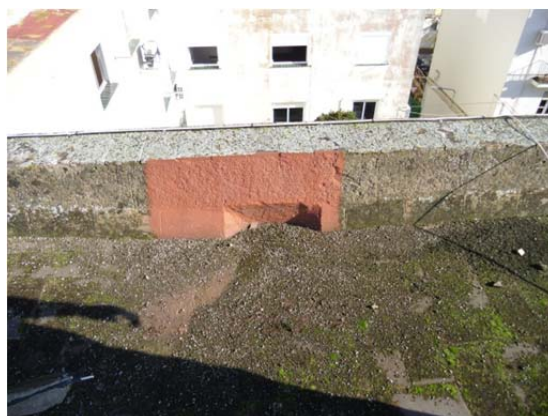
Además de los daños producidos por el movimiento de la cimentación, la falta de mantenimiento regular y el hecho de que cada bloque se organizase en una comunidad de propietarios distintos, produjo que la cubierta presentara diversos estados de conservación. Se pudo observar la presencia de musgo en la superficie (Figura 10.6) y el taponamiento de las cazoletas de los desagües de la cubierta (Figura 10.7).

**Figura 10.7.-** Detalle de los sumideros.

Para proceder a la reimpermeabilización de la totalidad de la cubierta, se realizó una limpieza de la misma con agua a presión para retirar los musgos de su superficie (Figuras 10.16 y 10.17) y una limpieza general de las cazoletas y los aleros de la misma.

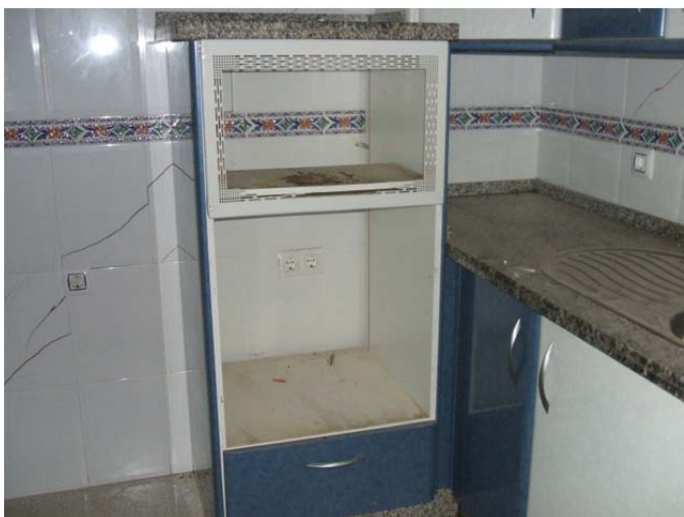
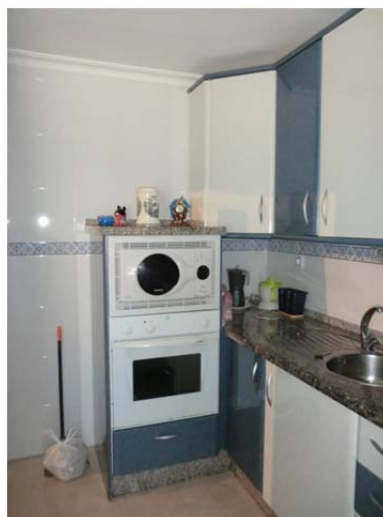
**Figura 11.3.** Imagen del estado previo y la posterior reparación en los revestimientos de una de las viviendas.

La reparación se llevó a cabo estableciendo el criterio de la mínima reparación necesaria, es decir, sustituyendo sólo los elementos o materiales de revestimientos dañados por otros similares. Si bien, la magnitud de los daños en algunas de las viviendas, implicó que se adoptara también el criterio que cuando la reparación afectara seriamente a la estética de la dependencia se sustituyese parcialmente materiales no afectados.

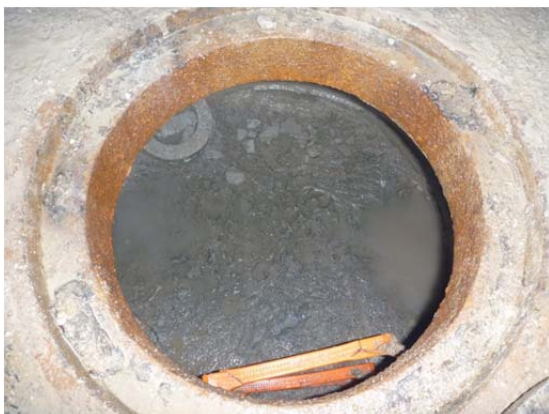
**Figura 12.3.** Inspección de pozo atascado.

Tras la inspección se decidió en acuerdo con la compañía suministradora de servicios de alcantarillado y abastecimiento de la ciudad, sustituir un tramo del alcantarillado por otro de nueva ejecución y realizar una limpieza general de la red en el entorno del edificio. Para ello se contó con un sistema de limpieza por presión. Este sistema se compone de una autobomba con una manguera de limpieza (Figura 12.6) dotada de varios cabezales empujados por la presión del agua, que discurre a contrapendiente del tramo de alcantarillado mientras los
